# **SQUARE – Qualitätssicherung in der Gebäudesanierung**

**AP6 – Nationale Pilotprojekte von  
Schweden, Finnland, Österreich und Spanien**

*Endbericht*

Bericht D 6:2. Arbeitspaket 6  
über die Ergebnisse und Erfahrungen der Pilotprojekte

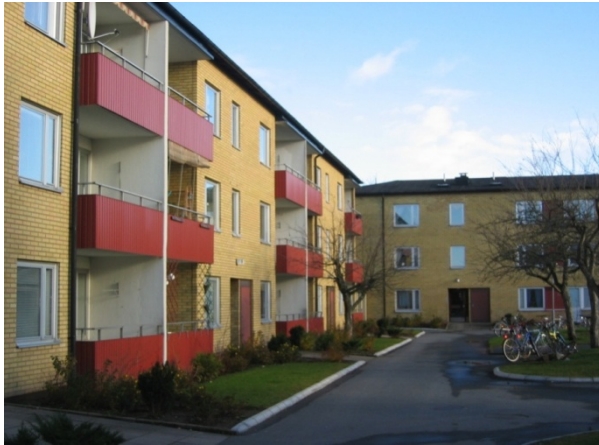
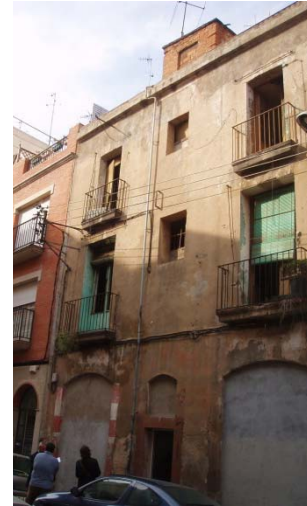
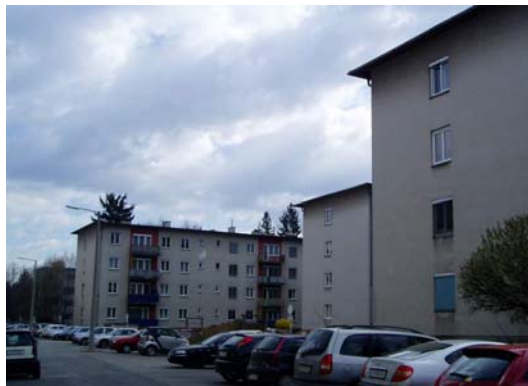
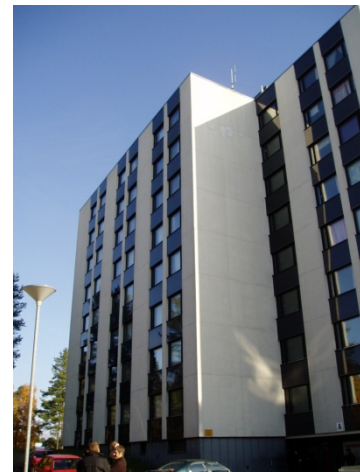
*Abbildungen 1-4: Pilotprojekte vor der Sanierung  
(Brogården, Barcelona, Oulu und Graz,  
Reihenfolge im Uhrzeigersinn)*

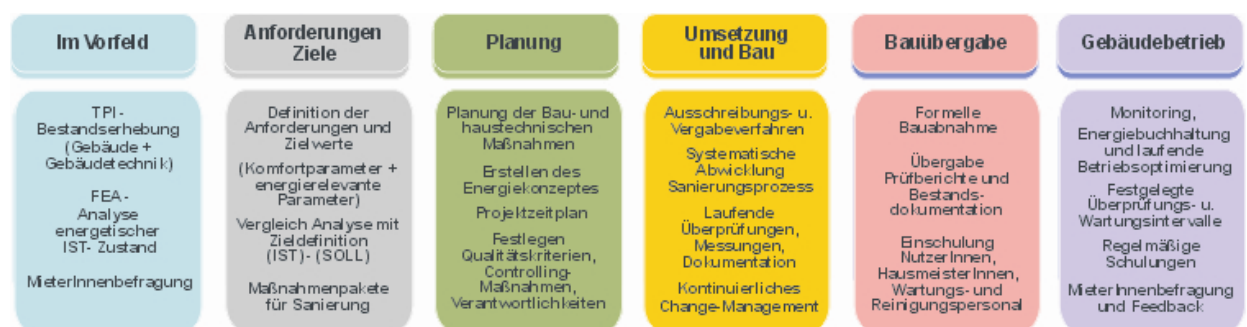
Abbildung 5: Überblick über das QS-System von SQUARE

Die allgemeine Strategie des Sanierungsprozesses folgt den Strukturen des SQUARE-QS-Systems, zusammengefasst in folgender Abbildung 5.

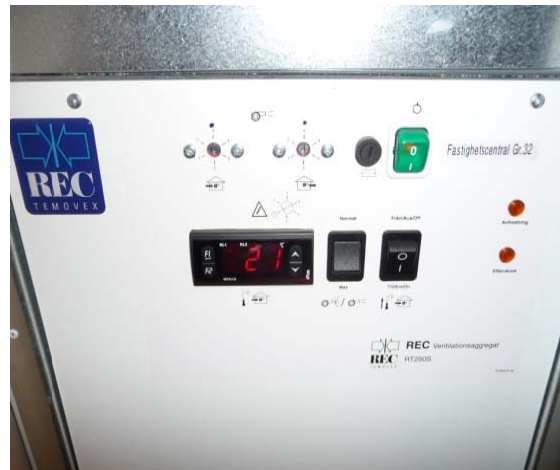
Figure 38 Air treatment system unit for a single apartment, used in building D.

In the first building D, an air treatment unit (REC Temovex 250S-EC) was installed in each apartment. The air is supplied through a mesh in the outer wall behind the façade and the exhaust air is transported via shafts to the roof. The air treatment unit is placed in the bathroom which was enlarged to make room for the unit. It is complemented with a hydraulic heating coil that will be activated at very low outdoor temperatures. In the summertime tap water will be heated by solar panels and in the wintertime the tap water will be heated by district heating, and so will the hydraulic heating coils. The unit has a user friendly maneuver board which can be adjusted by the tenants. The filters are change by the care takers.

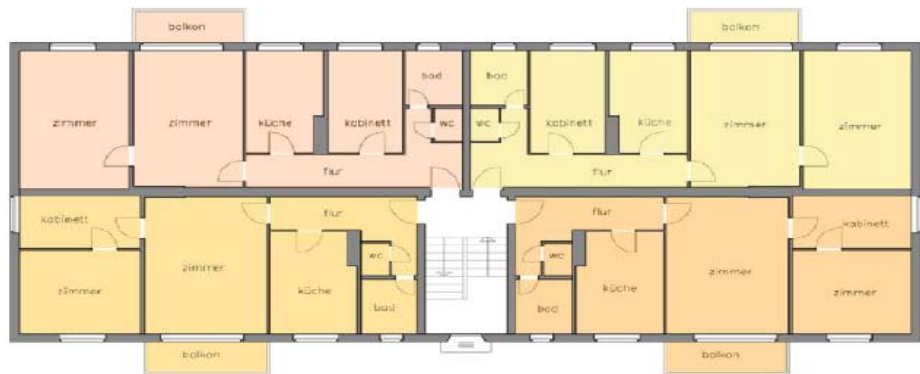
Figure 3: Typical floor plan of building [source: Hohensinn ZT GmbH]

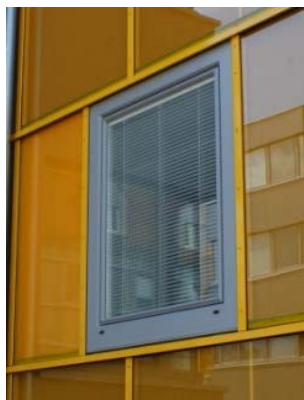
Figure A5: Pre-fabricated façade module with integrated window [source: AEE INTEC]

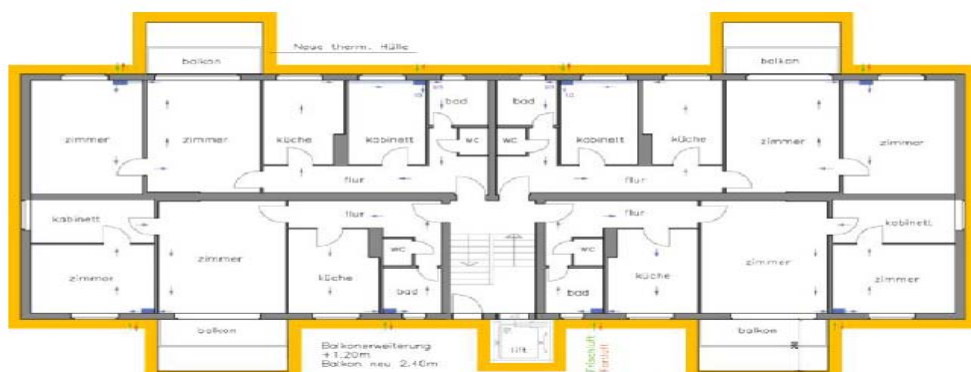
Figure 6: Floor plan changes of renovated building [source: Hohensinn ZT GmbH]

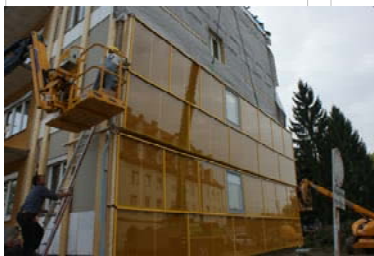
Figure A10: Mounting procedure

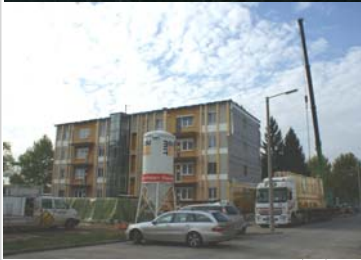
| | <p><b>Preparation before mounting :</b></p> <ul style="list-style-type: none"> <li>• Installation of the elevator's construction</li> <li>• Installation of electricity cables</li> <li>• Bore – holes for ventilation – pipes</li> <li>• Installation of heating supply for exterior walls</li> <li>• Installation of equalization plane</li> </ul> |

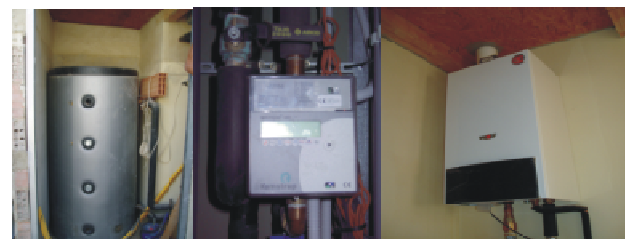
Picture: Hot water tank, thermal energy meter, condensation boiler

- Centralized heat production
- Highly efficient boiler
- Instantaneous heat exchanger
- Heated floor area: 324 m<sup>2</sup>
- Installed heating capacity: 76kW
- Spec. Heating capacity: 235W/m<sup>2</sup>
- Total estimated space heating energy : 8.175 kWh/a
- No solar installation because of the shadow on the roof

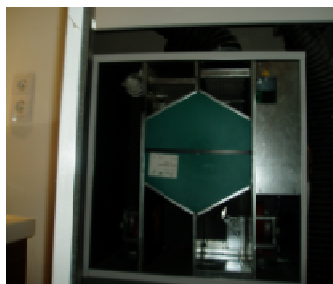
Picture: Open individual ventilation and heat recovery equipment

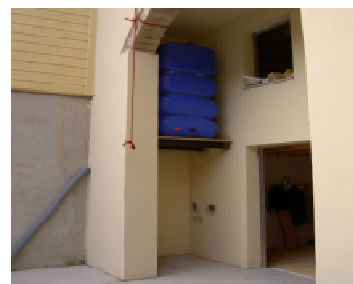
Picture: Rainwater harvesting

- 2 tanks of 1000l each.
- rainwater supply by gravity.

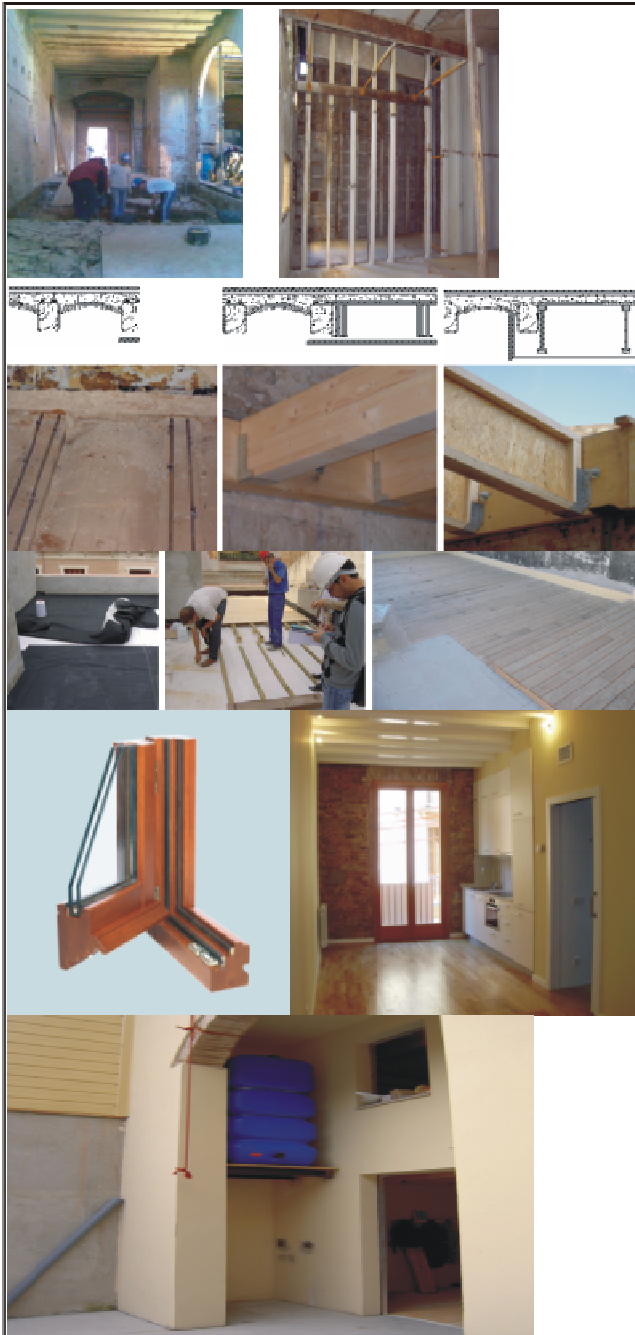
- Demolishment and preventive works.
- Construction of the new sewer.
- Reinforcement the existing beams.
- Installation of new timber beams.
- Step the capillary moisture from the basement.
- Realisation of a waterproof and vented roof.
- Pose of the facade and internal walls' insulation.
- Improvement of the air tightness:  
Use of new windows: wood frame, 4 -9- 5 double glazing.
- Installation of the rainwater harvesting sytem.  
The ground floor dwellings uses rain water for the garden.
