SQUARE - A System for Quality Assurance when Retrofitting Existing Buildings to Energy Efficient Buildings

*KANSALLINEN PILOT KOHDE*  
**WP6**

**Opiskelija asuntola Pohjankaleva, Oulu,**

Aalto yliopiston, Teknillinen korkeakoulu, Energiatekniikan laitos  
Maaliskuu 2010

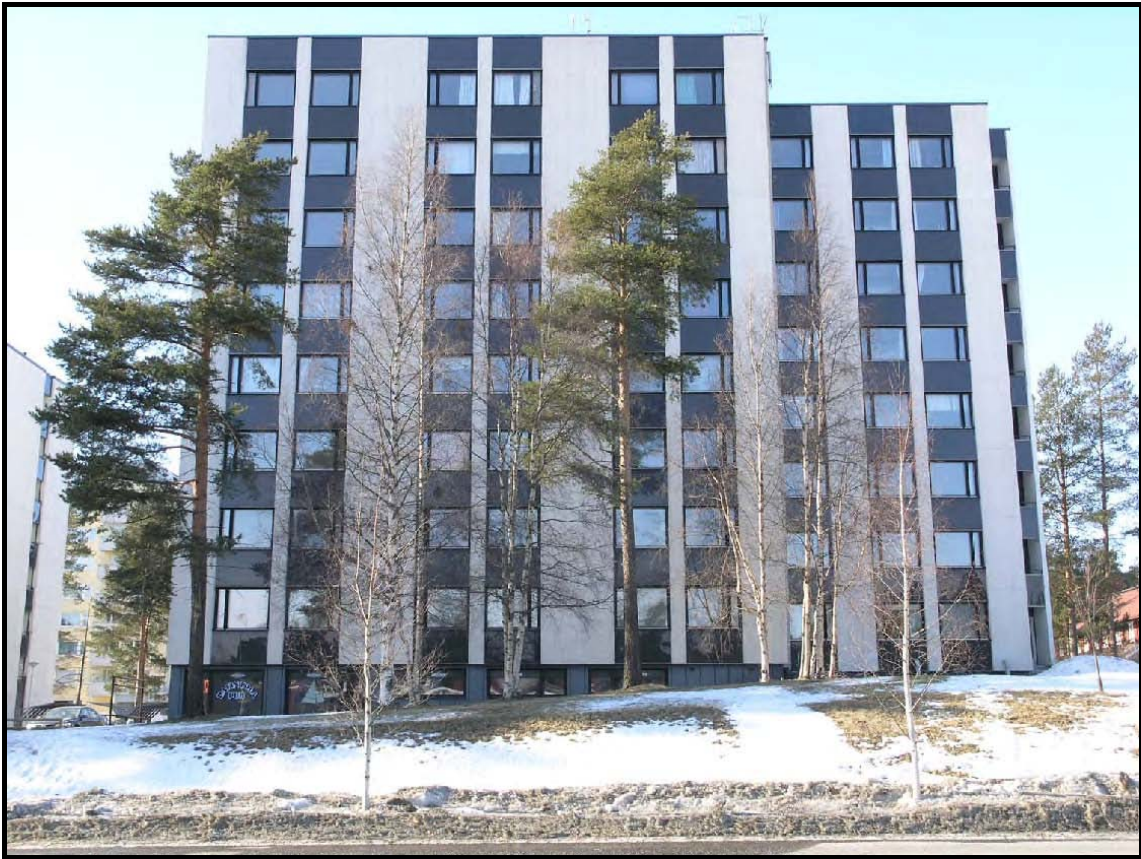
Kuva 2. Länsijulkisivu.

Rakennus sijaitsee 2 km pohjoiseen Oulun keskustasta. Oulun väkiluku on noin 140000 asukasta. Oulun on pohjoisen Suomen hallinnollinen, koulutuksellinen ja liike-elämän keskus. Rakennus on valmistunut vuonna 1970. Ikkunat uusittiin kolmilasisiksi vuonna 1993. Uudet ikkunat varustettiin korvausilmaventtiilein. Ikkunoiden yläpuitteisin asennettiin avattavat ja suljettavat rakoventtiilit.
